Studie zu den Gefahren von Laufzeitverlängerungen

Stand: August 2009

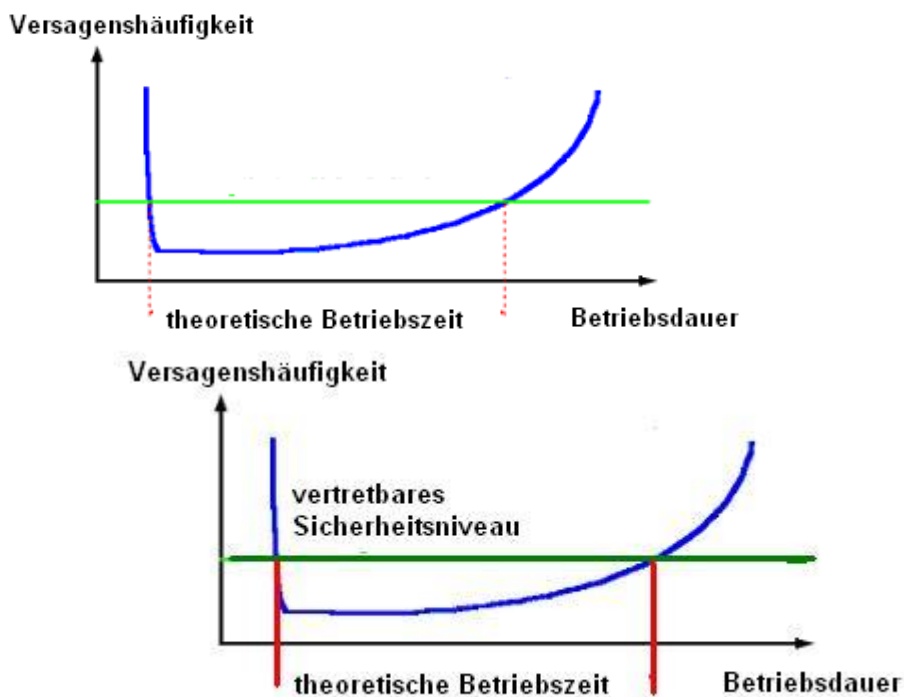
Abbildung 1: Versagenhäufigkeiten in Abhängigkeit von der Betriebsdauer

Die Versagenhäufigkeiten sind im Allgemeinen unmittelbar nach der Inbetriebnahme einer Anlage besonders hoch. Durch Material- und Herstellungs- und Anwendungsbedingungen...

Es ist nicht immer einfach, das vermehrte Auftreten von Alterungserscheinungen zu erkennen. Das von den Anlagen ausgehende Risiko wird durch Alterung jedoch beträchtlich erhöht. Im Allgemeinen wird die Alterungsphase bei einem Atomkraftwerk – unabhängig vom Reaktortyp – nach etwa 20 Betriebsjahren beginnen. Dies ist jedoch nur eine Faustregel; früheres Einsetzen von Alterungsphänomenen ist möglich. In jedem Fall werden bei einer längeren Betriebszeit Alterungsprobleme stärker zum Risiko des Anlagenbetriebes beitragen.

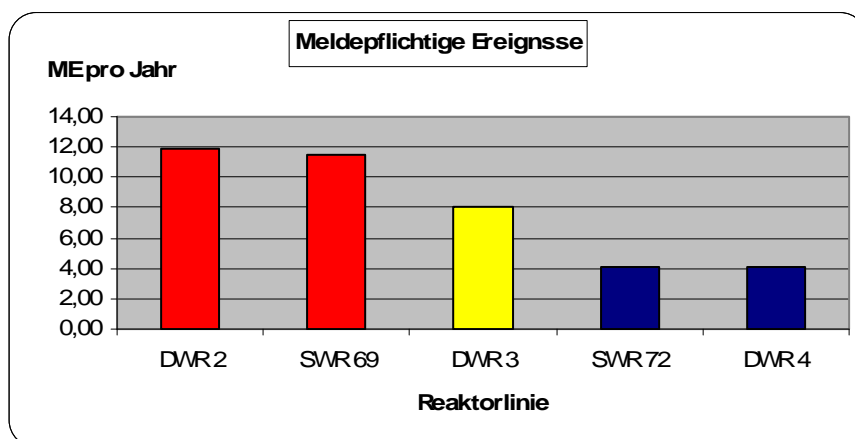
Abbildung 2: Anzahl der Meldepflichtigen Ereignisse (ME) pro Jahr in den unterschiedlichen Reaktorlinien

Die Reaktoren der beiden älteren Reaktorlinien weisen im Durchschnitt etwa dreimal so viele Ereignisse auf wie die neueren Reaktoren. Die folgende Abbildung zeigt die durchschnittliche Anzahl von Meldepflichtigen pro Jahr sortiert nach Reaktorlinien.
